DOVREBANEN  
STØREN STASJON

Skredfarevurdering

00A	Utarbeidet	27.06.2022	SvH	IL	HGJ
Rev.	Revisjonen gjelder	Dato	Utarb. av	Kontr. av	Godkj. av
<b>Dovrebanen Støren – Trondheim</b> <b>Støren stasjon</b> <b>Skredfarevurdering</b>			Ant. sider

<b>Multiconsult Norge AS</b>	
			<b>18</b>		
			Produsent		
			Erstatning for		
			Erstattet av		
<b>Prosjekt: 60034613</b> <b>Parsell: 05</b>			Dokument nr. <b>KTT-05-A-10131</b>		Rev. <b>00A</b>
 			FDV-Dokument nr. <b>N/A</b>		FDV-Rev. <b>N/A</b>

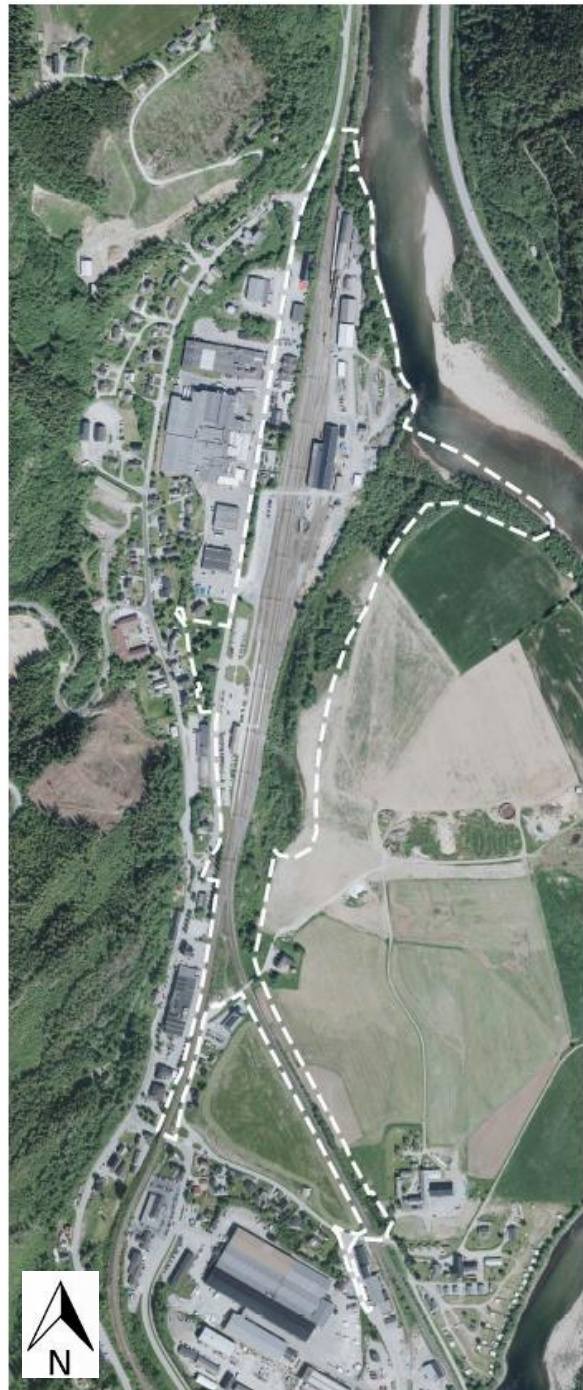
**Figur 1: Detaljplan innenfor hvit stiplet linje (luftfoto: norgeskart.no)**

Planutsnitt av detaljplanen er vist i figur 1.

Kartleggingsområdet er for en stor del dekket med løvtrær og grantrær. Det observeres et hogstfelt i vest for planområdet (Figur 1). Figur 9 viser at kronedekningen i vest for kartleggingsområdet er høy.

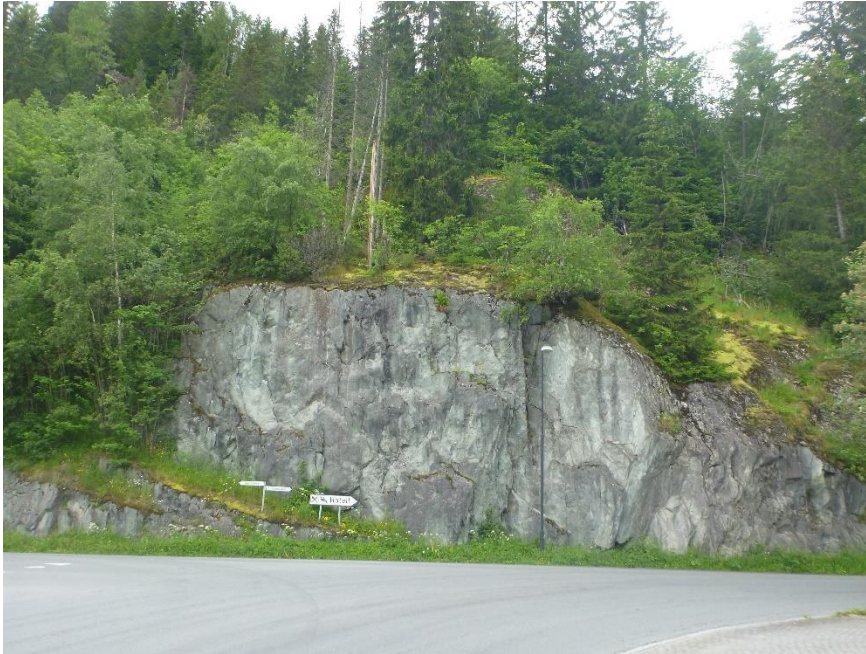
*Foto 1: Bergskjæring i utkanten av sørlig del av planområdet sett mot vest.*

Det er registrert et begrenset omfang bergblotninger. Foto 1 viser registrert bergskråning.

Aktsomhetskart fra NVE viser at planområdet faller utenom utløpsområde for steinsprang. Det er registrert et begrenset omfang berg i dagen. Tilstanden til bergmassen er god. Det er registrert noen mindre avløste felter i nedre del av bergskråningen. Både avstanden fra bakken og størrelsen resulterer i at disse ved stoppe i eller ved bergskråning. Det er ikke registrert reelle løsneområder for steinsprang som kan nå kartleggingsområdet.

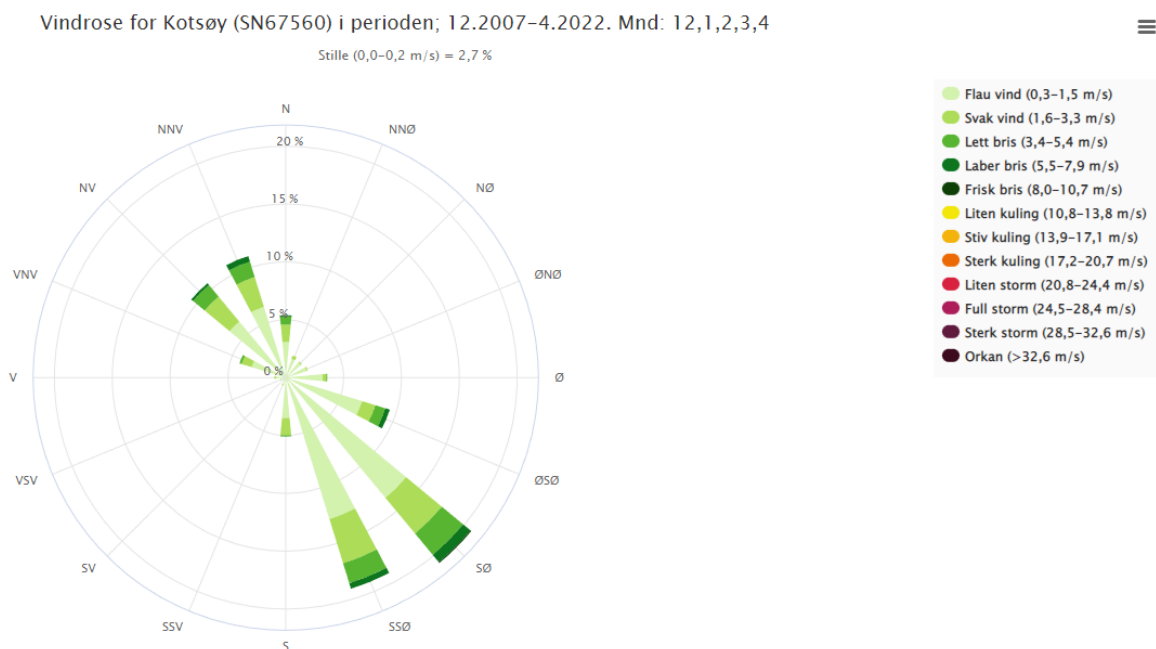
**Figur 4: Vindrose for Kotsøy i desember-april 2007-2022**

Vind har innvirkning på skredfaren blant annet fordi den kan akkumulere snø i fjellsider og søkkformasjoner som ligger i le. I forhold til værstasjonen i Kotsøy (figur 4) er dominerende vindretning i desember-april fra SØ og SSØ, med vindhastighet fra flau vind til frisk bris. I forhold til målestasjonen i E6 Soknedal er dominerende vindretning fra SV, med vindhastighet fra flau vind til frisk bris (figur 6).

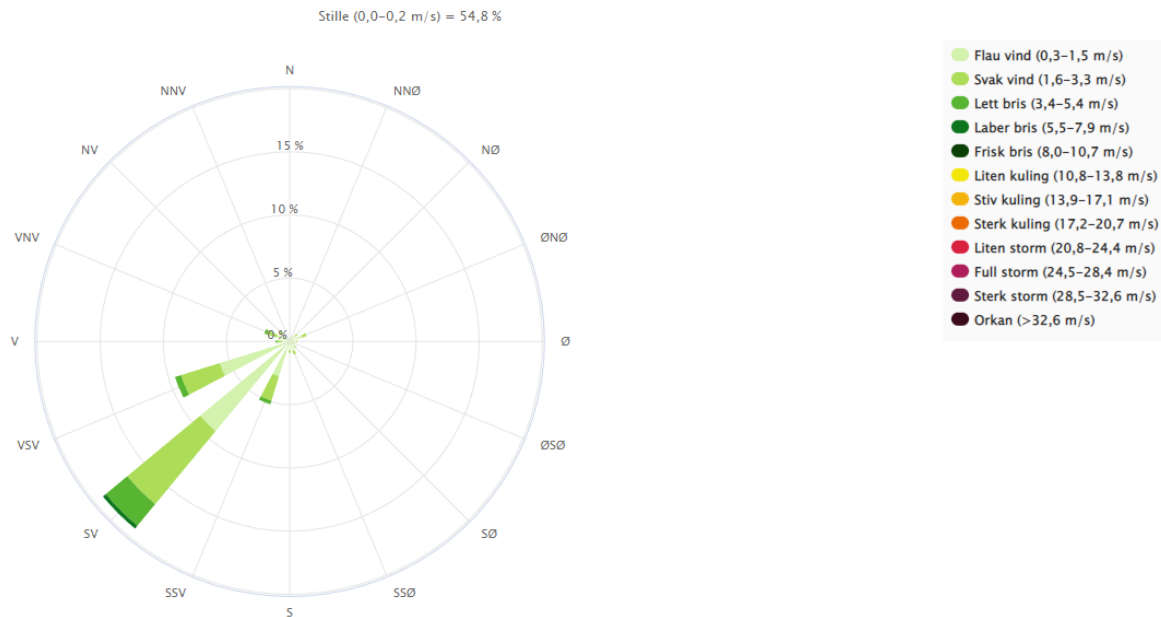
Vindrose for E6 Soknedal (SN67270) i perioden; 12.2015–4.2022. Mnd: 12,1,2,3,4

**Figur 6: Vindrose for E6 Soknedal i desember-april 2015-2022**

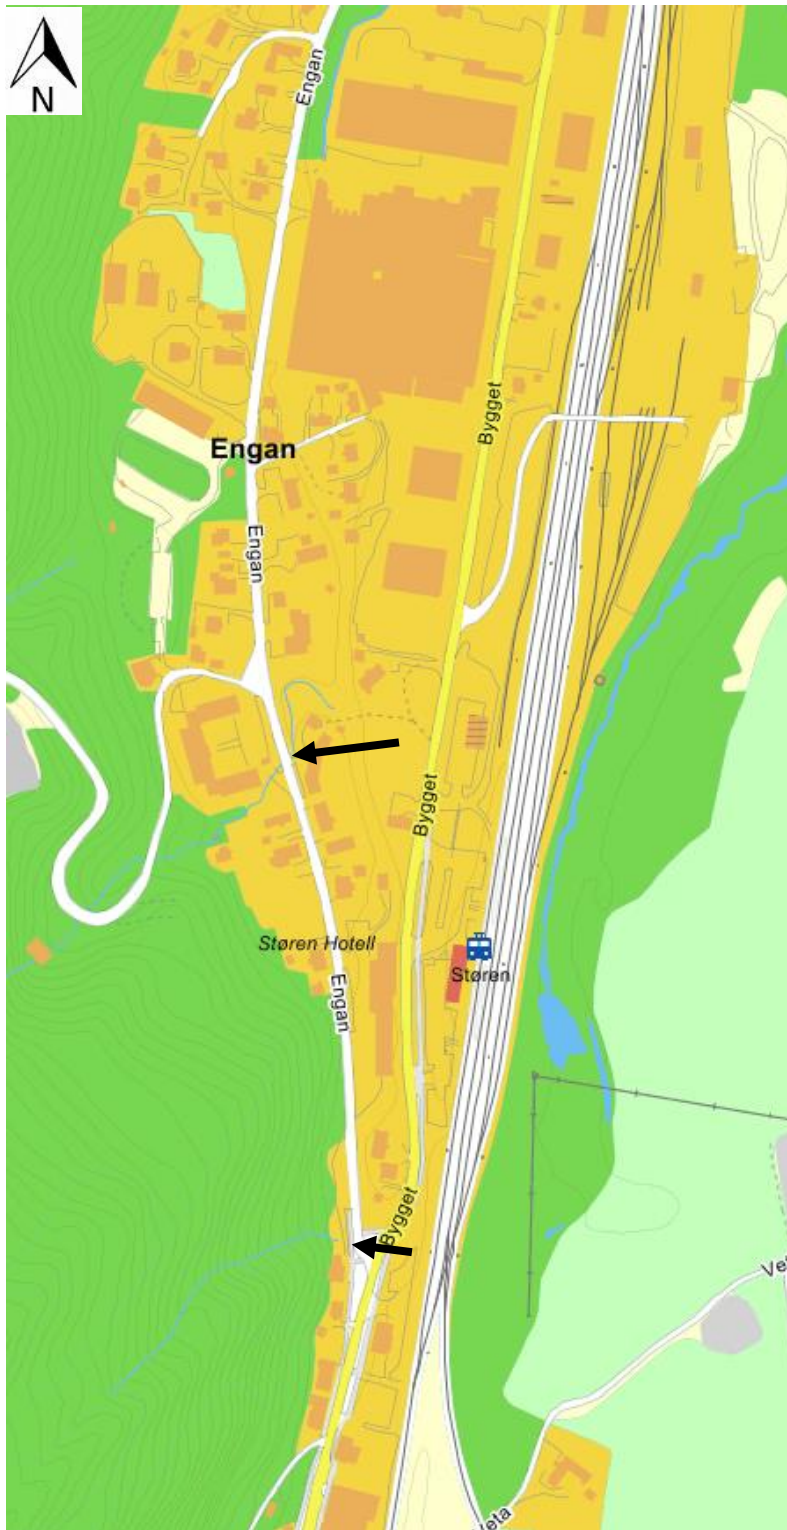
**Figur 8: Observerte bekker er vist med piler (kartkilde: gulesider.no)**

Det ble observert to bekkeløp ned mot planområdet (figur 8). Det nordre kom fra terrenget i vest og rant i et oppmurt/plastret løp fram mot en dam ved vegen Engan og videre derfra langs vegen i en oppmurt kanal med lokk videre nordover (foto 2 a-e). Det rant godt med vann i bekkeløpet på befaringsdagen.

Det søndre bekkeløpet (figur 8) ble observert i krysset Engan/Bygget og kom fra terrenget i vest (foto 3). Det ble observert svært lite vann i bekken på befaringsdagen. Vannet ble ført i et rør (Ø ca. 0,5 m) under vegen Engan. Videre løp av røret er usikkert. I bekkeløpet ble det observert grus/sand og blokk.

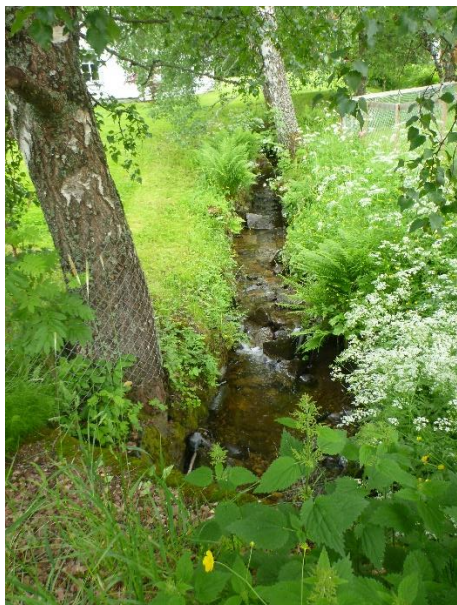
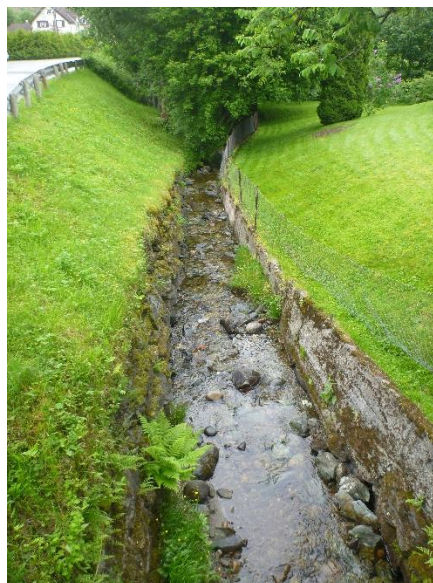
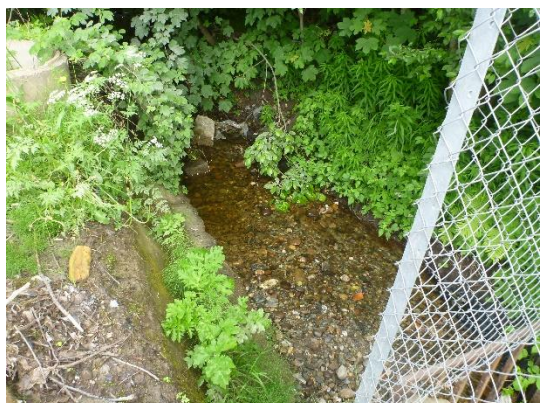
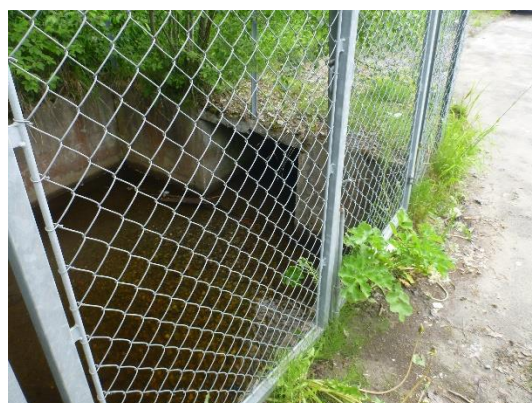
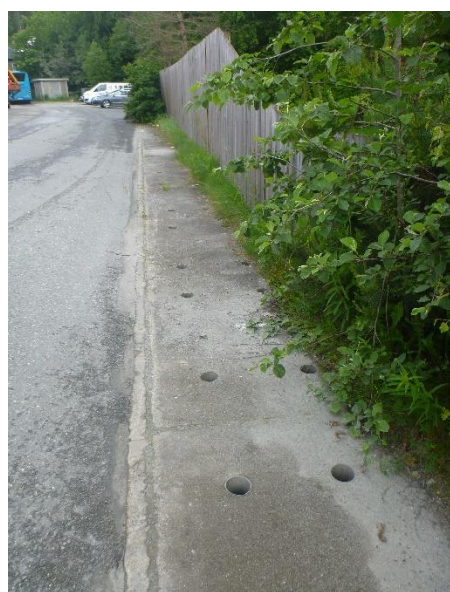
**Foto 2 a, b, c, d, e: Nordre bekkeløp fra vest mot øst**

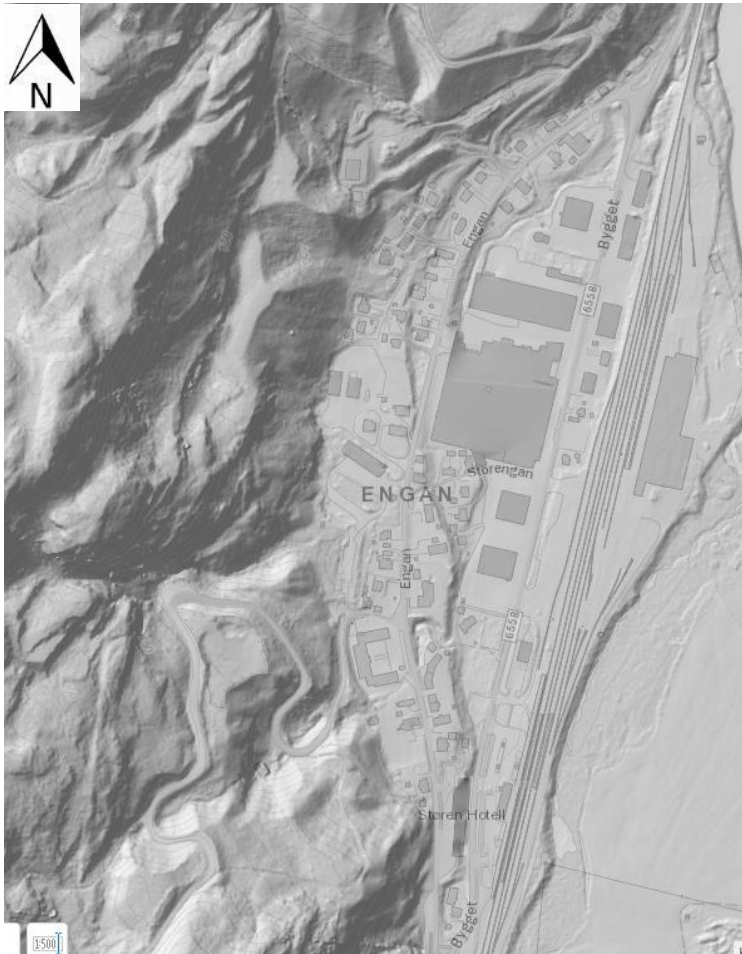
**Figur 11: Relieffkart som viser planområdet og området vest for dette [2]**

Massene har normalt god drenering, og vurderes ikke å kunne bli vannmettet og gå i brudd. Relieffkart (figur 11) viser ingen indikasjoner på store masseutglidninger vest for planområdet.
